# Altlastenuntersuchung

zu B-Plan Nr. 297  
(Skagerrakstraße)

**Erfassung und Erstbewertung (Phase I)  
von kontaminationsverdächtigen Flächen auf der  
ehem. Bundeswehrliegenschaft  
Standortverwaltung Aurich**

Auftraggeber:	Staatliches Baumanagement Ems-Weser Postfach 23 52 26363 Wilhelmshaven	Projekt.-Nr.:	12518
Ort, Datum:	Hannover, 03. Juli 2013	Seiten:	19
Projektbearbeitung:	Dr. Kirsten Peymann	Anlagen:	3
Projektleitung:	Dipl.-Geol. Thomas Hartmann	Exemplar-Nr.:	Vorabzug

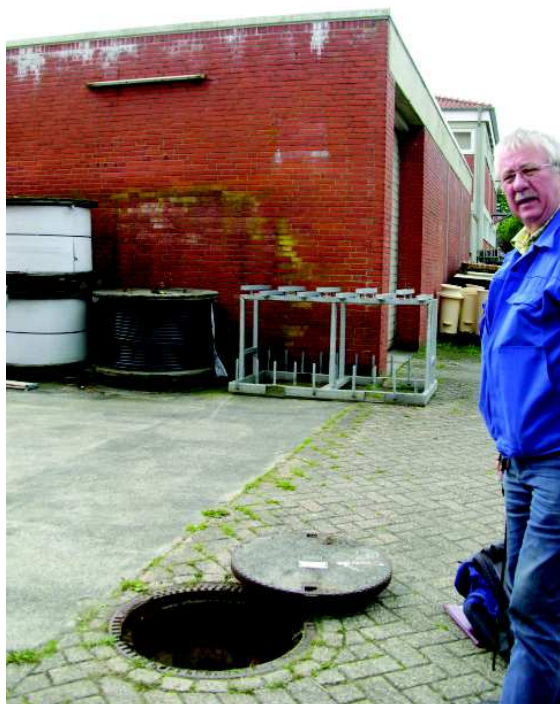
Bei der Besichtigung des Waschplatzes wurden keine Auffälligkeiten festgestellt. Die Fläche ist durch verfügte Betonplatten versiegelt und in gutem Zustand. Der Benzinabscheider ist nicht verfüllt, jedoch sind die technischen Einrichtungen (Schwimmer, Pumpe, Alarmsystem) offensichtlich ausgebaut worden. Für den Waschplatz samt Benzinabscheider besteht ein prinzipieller Verdacht. Auf Grund der Aussage der beiden Zeitzeugen, dass der Waschplatz kaum als solcher benutzt wurde, ist das Gefährdungspotenzial jedoch gering. Trotzdem sollte u. E. beim Rückbau der Boden im Bereich des Benzinabscheiders durch KRB untersucht werden.

KVF Nr. 2: Benzinabscheider  
Datum: 26.06.2013

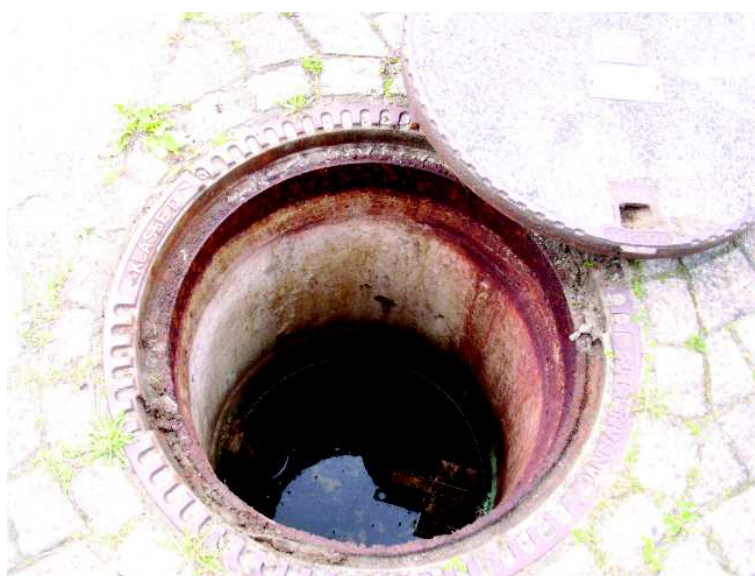
KVF Nr. 2: offener Schacht, Benzinabscheider  
Datum: 26.06.2013

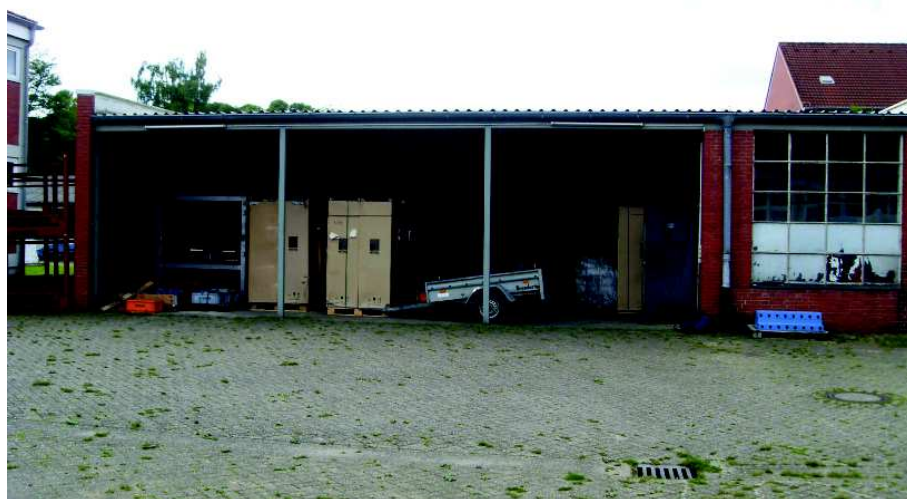
Das Gebäude 19 wurde 1970 errichtet. Im nordöstlichen Gebäudeteil (direkt neben dem Waschplatz) befand sich gemäß der vorliegenden Planunterlagen eine Garage (Nr. 3a, 30 m<sup>2</sup> Grundfläche), in der der PKW des diensthabenden Leiters der StOV untergebracht war (Aussage Herr Fährrolfes) sowie ein Werkraum mit einer Fläche von ca. 30 m<sup>2</sup> (Nr. 3c). Nach Angaben des Zeitzeugen Albert Janssen wurden in der Werkstatt kleinere Reparaturen an Kfz bzw. an Kfz-Teilen durchgeführt. Es ist davon auszugehen, dass dabei auch mit geringen Mengen Getriebeöl und Schmiermitteln gearbeitet wurde. Es wurden jedoch keine Betriebsmittel gewechselt (Zeitzeuge: A. Janssen). Südwestlich neben Werkstatt und Pkw-Garage befand sich ein überdachter LKW-Abstellplatz (Nr. 3b, ca. 110 m<sup>2</sup>). Im Bereich des Gebäudes 19 ist der Boden durch verfertigte Betonplatten versiegelt und überdacht. Der Boden ist in gutem Zustand und weist kaum Risse auf.

Prinzipiell besteht die Gefahr, dass aus abgestellten Fahrzeugen Betriebsmittel auslaufen, die bei Undichtigkeiten (z.B. Risse, Fugen) der Versiegelung in den Boden bzw. das Grundwasser gelangen können. Umweltrelevante Schadstoffe sind dann vor allem MKW und PAK. Auf Grund des guten Zustandes der versiegelten Grundfläche des Gebäudes besteht jedoch lediglich ein prinzipieller Verdacht mit geringem Gefährdungspotenzial. Gemäß Zeitzeugenaussage besteht auch für die Werkstatt nur ein prinzipieller Verdacht. Das Gefährdungspotenzial wird als gering eingestuft, es sind keine weiteren Maßnahmen notwendig.

KVF Nr. 3: Gebäude 19 (li:LKW-Abstellfläche, re: Werkstattbereich)  
Datum: 26.06.2013

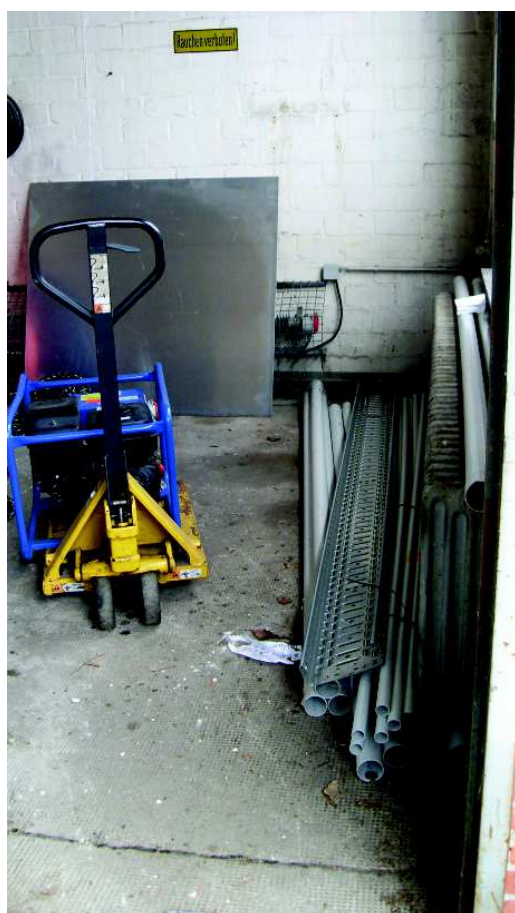
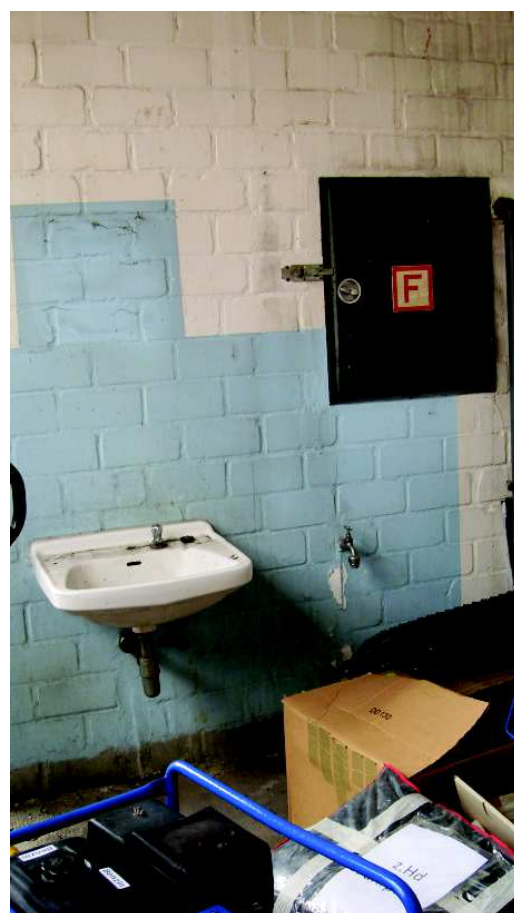
KVF Nr. 3: Gebäude 19 (Werkstatt)  
Datum: 26.06.2013

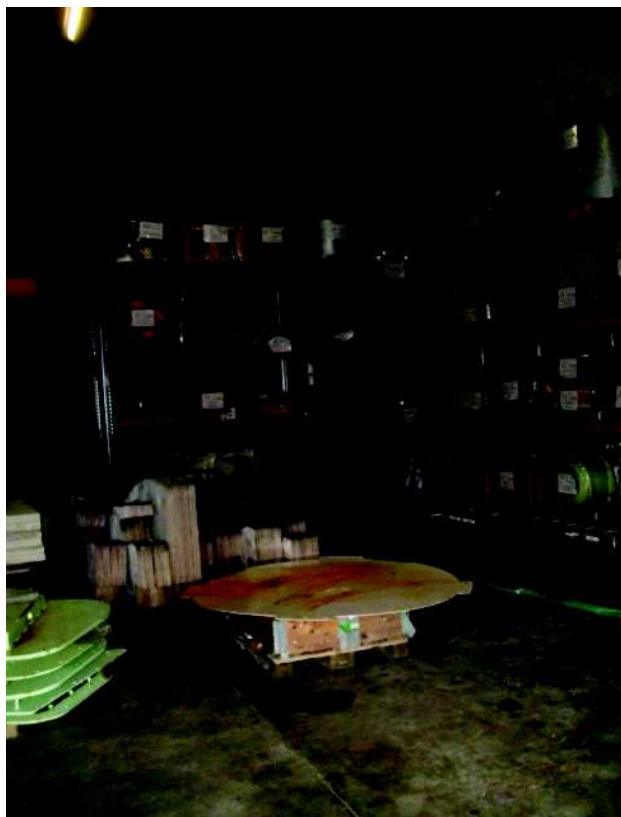
Der Boden im Gebäude ist versiegelt und in gutem Zustand, so dass für diese Verdachtsfläche nur ein prinzipieller Verdacht mit geringem Gefährdungspotenzial besteht. Es sind keine weiteren Maßnahmen erforderlich.

KVF Nr. 4: Gebäude 50,  
ehem. Düngerlager  
Datum: 27.06.2013

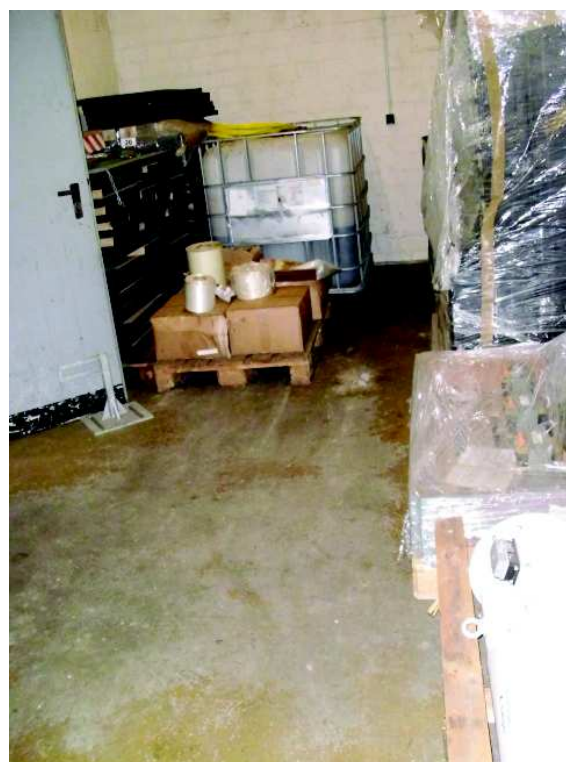
Bei der Geländebegehung am 27. Juni 2013 war der mit Betonestrich versiegelte Boden in gutem Zustand. Es gibt nur wenige Fugen und keine sichtbaren Risse. Das Gefährdungspotenzial wird daher als gering eingestuft. Es sind keine weiteren Maßnahmen notwendig.

KVF Nr. 5: Gebäude 50,  
ehem. Lager Pflanzenschutzmittel  
Datum: 27.06.2013

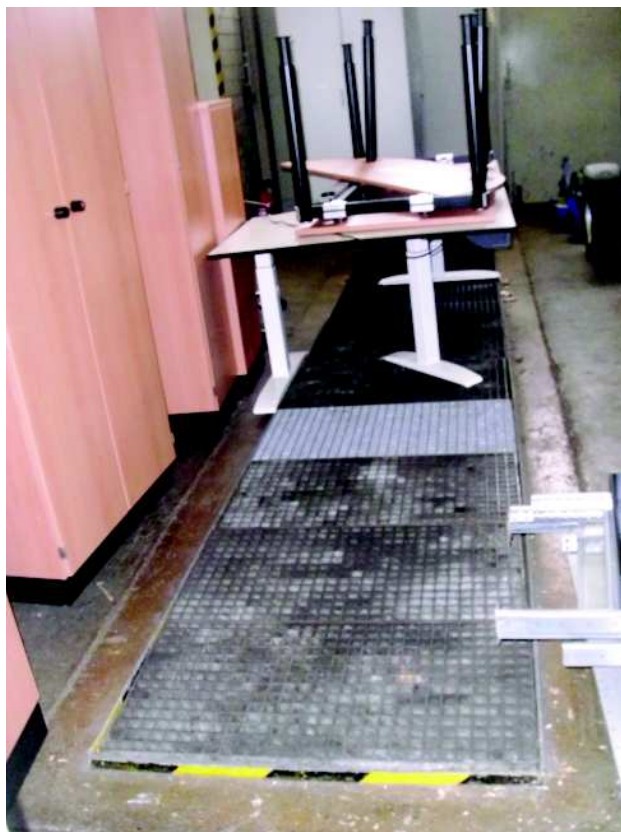
Auf Grund der Nutzung der Montagegrube ist prinzipiell mit Verunreinigungen des Untergrundes zu rechnen. Die zu erwartenden Schadstoffe umfassen entsprechend der Nutzung MKW, PAK, PCB und BTEX. Auf Grund des heute guten und sauberen Zustands der Kfz-Werkstatt besteht

KVF Nr. 6: Geb. 50, Kfz Werkstatt  
Datum: 27.06.2013

auch für diesen Bereich nur ein prinzipieller Altlastenverdacht. Vor dem Hintergrund der starken Nutzung zum Wechsel von Betriebsmitteln in den 80er und 90er Jahren des 20. Jahrhunderts ist das Gefährdungspotenzial hier jedoch größer als bei der KVF 3. Bei einem Rückbau des Gebäudes sollten stichprobenartige Bodenuntersuchungen im Bereich der Grube vorgenommen werden.

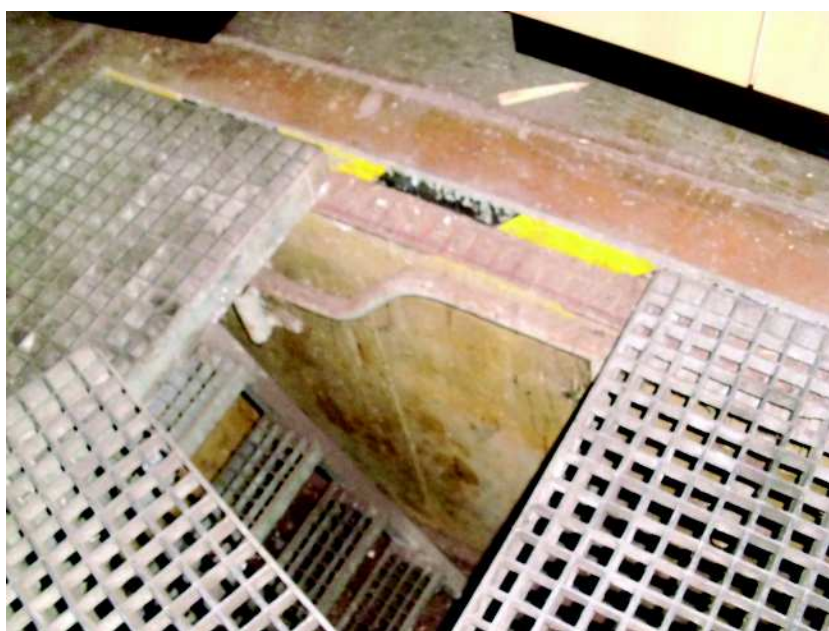
KVF Nr. 6: Geb. 50, Kfz-Werkstatt, Grube  
Datum: 27.06.2013

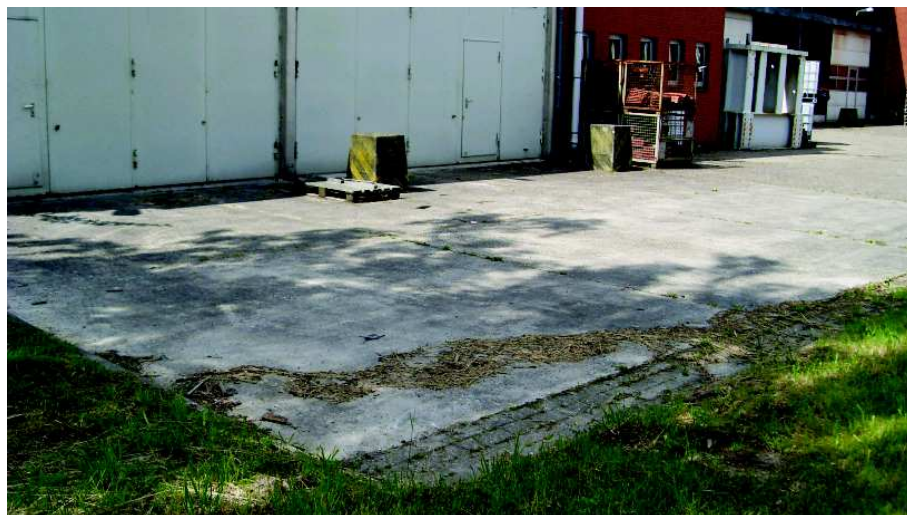
Die Fläche vor der Garage bzw. vor der Kfz-Werkstatt des Gebäudes 50 wurde nach Aussagen der Zeitzeugen Fährrolfes und A. Janssen als Waschplatz genutzt (Nr. 7 b). Die Abwässer werden dem Benzinabscheider (Nr. 7 a) mit einer Nenngröße von 8 l/s östlich des Gebäudes 50 nahe des Gebäudes 17 a zugeführt. Der Benzinabscheider ist nicht verfüllt, sondern offensichtlich noch intakt. Auch die technischen Einrichtungen scheinen noch vorhanden zu sein. Das Alarmsystem ist an der Hauswand des Gebäudes 17 a angebracht. Der Abscheider selbst konnte beim Ortstermin am 26./27.06.2013 nur teilweise besichtigt werden, da ein Teil durch Holzpaletten überdeckt war. Die Tiefe des unterirdisch angelegten Bauwerkes ist nicht bekannt.

KVF Nr. 7b: Geb. 50, Waschplatz  
Datum: 26.06.2013

Auf Grund des heute guten und sauberen Zustands des Kfz-Werkstattbereiches besteht auch für diesen Teil nur ein prinzipieller Altlastenverdacht. Vor dem Hintergrund der starken Nutzung in den 80er und 90er Jahren des 20. Jahrhunderts ist das Gefährdungspotenzial hier jedoch deutlich größer als bei der KVF 2. Bei einem Rückbau des Waschplatzes und des Abscheiders sollten stichprobenartige Bodenuntersuchungen vorgenommen werden.

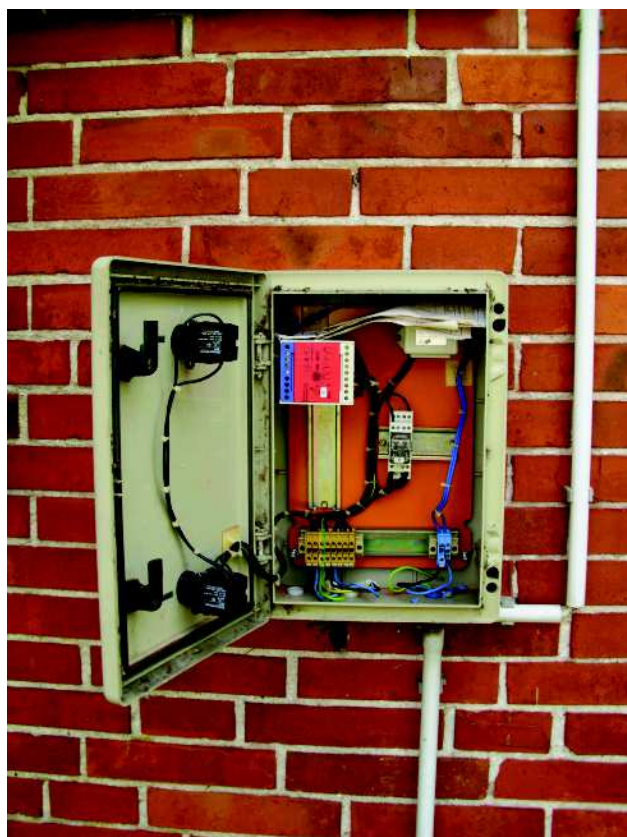
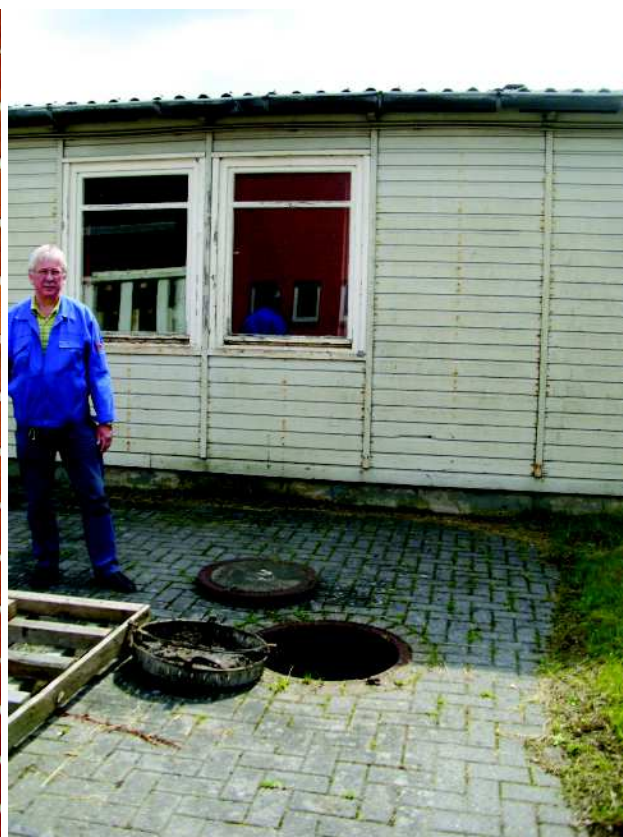
Zu einer Verunreinigung von Boden und Grundwasser durch Abscheideranlagen kann es durch Undichtigkeiten kommen, die i. d. R. erst beim Rückbau der Anlage entdeckt werden. Zu erwartende umweltgefährdende Stoffe sind MKW, PAK, BTEX, Tenside und Schwermetalle. Der Grundwasserflurabstand in Aurich beträgt etwa 3,00 m. Der Eintrag von MKW und BTEX in das Grundwasser ist prinzipiell möglich. Es ist ebenfalls mit Verschmutzungen des umgebenden Bodens zu rechnen. Es ist davon auszugehen, dass die Abscheideranlage seit dem Bau der StOV in Betrieb war, so dass lange andauernde Einträge durch Undichtigkeiten nicht auszuschließen sind. Im Zuge der Reduzierung der Ölabscheideranlagen der Blücher-Kaserne im Jahre 2007 war der Rückbau dieses Abscheiders in Erwägung gezogen worden. Da jedoch ein Nutzungsende des Waschplatzes am Gebäude 19 absehbar war, der offensichtlich auch an diesen Benzinabscheider angeschlossen war, wurde die Außerbetriebnahme auf einen „gegebenen Zeitpunkt“ [12] verschoben.

KVF Nr. 7a: Geb. 50, Abscheideranlage  
Datum: 26.06.2013

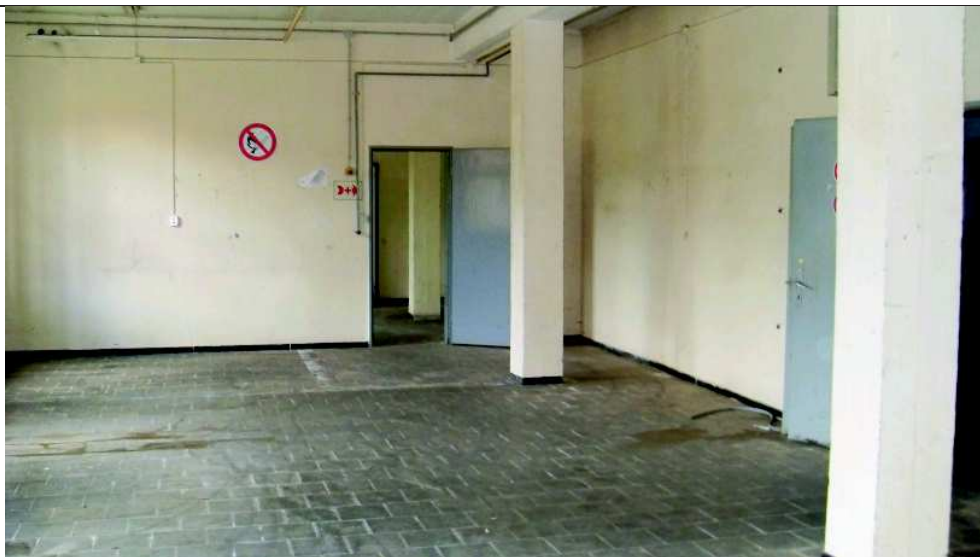
Auf Grund des guten Zustands des Erdgeschosses wird die Gefährdung von Boden und Grundwasser durch die ehemalige Nutzung als Werkstätte jedoch als äußerst gering eingestuft. Daher

KVF Nr. 8: Geb. 17, ehem. Elektrowerkstatt/Malerei  
Datum: 26.06.2013

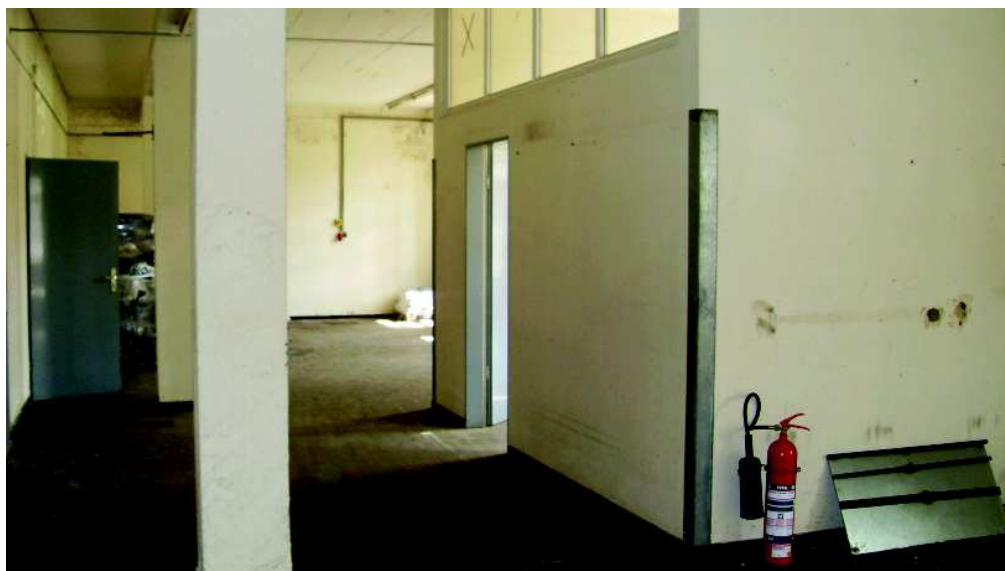
KVF Nr. 9: Geb. 17, ehem. Schreinerwerkstatt  
Datum: 26.06.2013

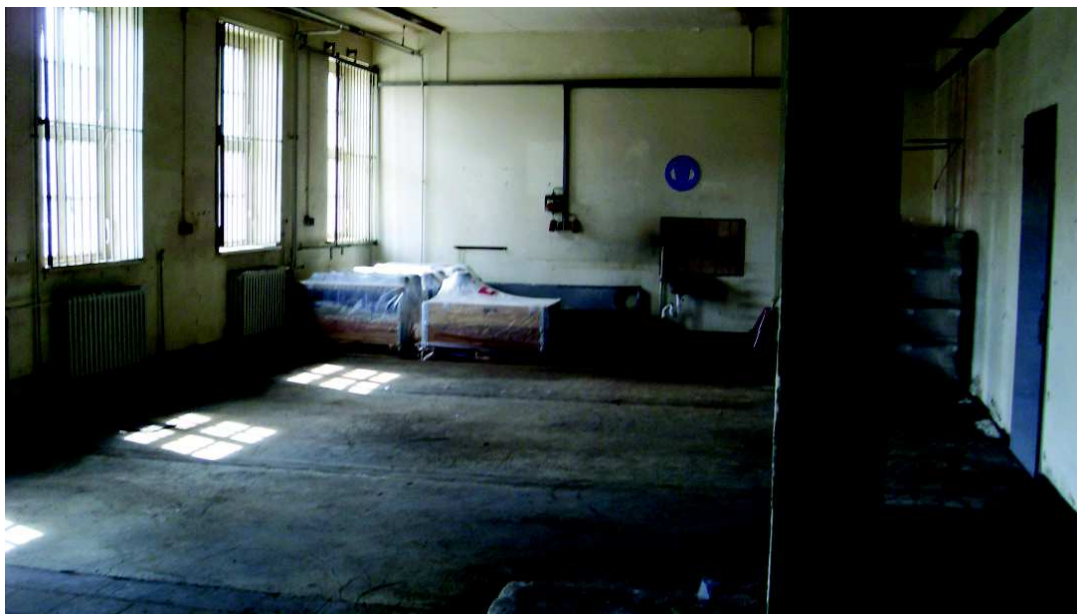
KVF Nr. 10: Geb. 17, ehem. Schlosserwerkstatt  
Datum: 26.06.2013

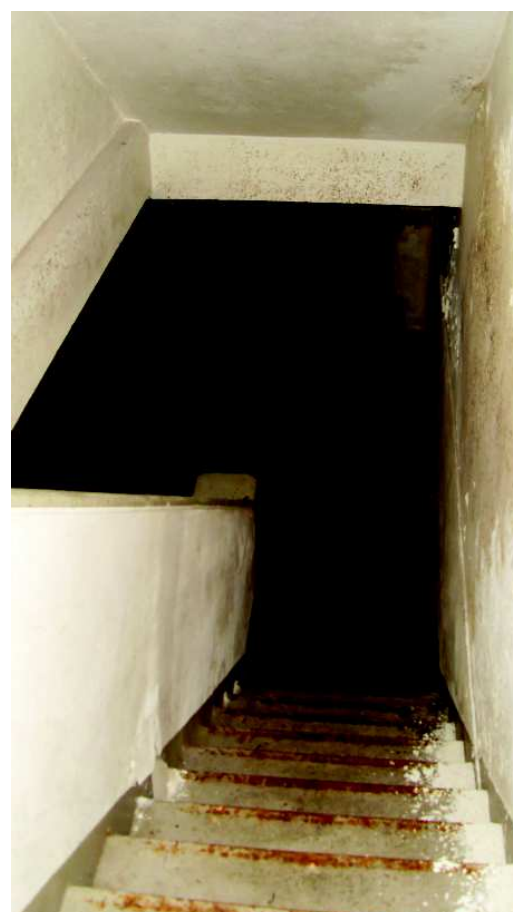
Geb. 17, überfluteter Keller  
Datum: 26.06.2013
