# Altlastenuntersuchung

zu B-Plan Nr. 297  
(Skagerrakstraße)

**Erfassung und Erstbewertung (Phase I)  
von kontaminationsverdächtigen Flächen auf der  
ehem. Bundeswehrliegenschaft  
Standortverwaltung Aurich**

Auftraggeber:	Staatliches Baumanagement Ems-Weser Postfach 23 52 26363 Wilhelmshaven	Projekt.-Nr.:	12518
Ort, Datum:	Hannover, 03. Juli 2013	Seiten:	19
Projektbearbeitung:	Dr. Kirsten Peymann	Anlagen:	3
Projektleitung:	Dipl.-Geol. Thomas Hartmann	Exemplar-Nr.:	Vorabzug

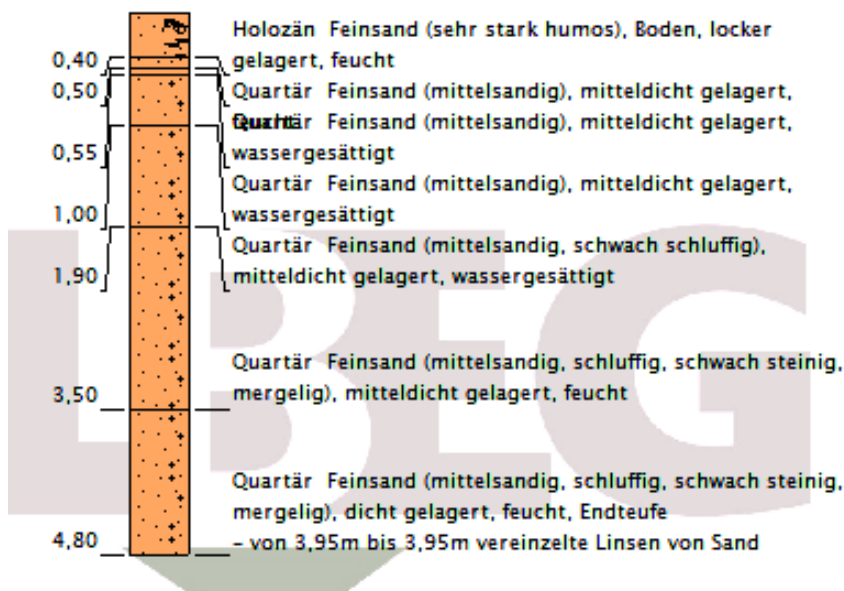
Abbildung 1: Bohrprofil der Bohrung SB 117 auf dem Gelände der StOV Aurich (NIBIS Kartenserver)

Im Bereich der StOV und der Blücher-Kaserne wurden in zahlreichen Bohrungen bis in eine Endteufe von max. 15,00 m u. GOK weichselzeitliche Fein- und Mittelsande erbohrt (z. B. Bohrung SB 117, Abb. 1). Auf dem nur wenig weiter südlich gelegenen Wasserwerksgelände stehen jedoch unter einer geringmächtigen (< 1 m) holozänen Sandschicht bereits die saalezeitlichen Geschiebelehme an, die bis in eine Tiefe von etwa 7 m u. GOK reichen. Meistens werden sie von den Lauenburger Schichten unterlagert. Diese Beckensedimente der Elster-Eiszeit können Mächtigkeiten von bis zu 50 m erreichen (z. B. Bohrung Aurich Brunnen 4 WW, Abb. 2). Die quartären Sedimente gehen im Liegenden konkordant in die tertiären Feinsande des Pliozän über (im Beispiel der Bohrung Aurich Brunnen 4 WW ab einer Tiefe von 63,80 m u. GOK, NIBIS Kartenserver).

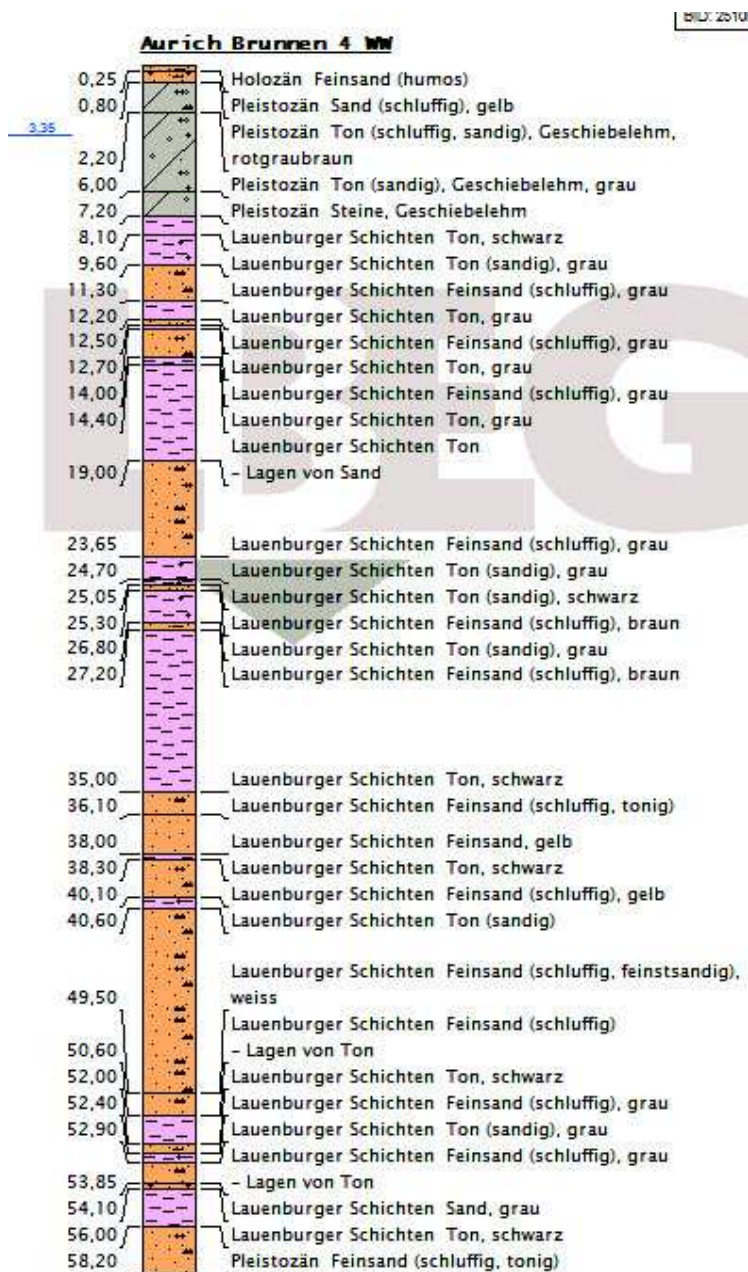
Abbildung 2: Bohrprofil der Bohrung auf dem Wasserwerksgelände Aurich (NIBIS Kartenserver)

Der obere Grundwasserleiter ist lokal durch den saalezeitlichen Geschiebelehm oder die tonigen Lauenburger Schichten untergliedert oder es liegen gespannte Verhältnisse vor (s. Abb. 2). Aufgrund des Übergangs der quartären in die tertiären Sande ist der Grundwasserleiter bis zu 150 m mächtig. Das Grundwasser fließt von Nordosten aus in westliche bis südwestliche Richtung zur Ems bzw. zur Nordsee. Die Durchlässigkeit der Fein- und Mittelsande ist als hoch einzustufen ( $10^{-3}$  bis  $10^{-4}$  m/s, HÖLTING, 1992), folglich ist der Grundwasserleiter von wirtschaftlichem Interesse. Das Grundwassergefälle liegt in der Größenordnung von 0,2 ‰. Daraus lässt sich eine Grundwasserfließgeschwindigkeit von 1 bis 6 Metern pro Jahr errechnen. Das derzeitige Wasserwerk Aurich-Egels liegt am südwestlichen Ortsrand. Das Gelände der Blücher-Kaserne und das der StOV liegt unmittelbar westlich des Trinkwasserschutzgebietes Aurich-Egels (Schutzzone IIIA, Anlage 3.3). Eine Trinkwasseranalyse des Wasserwerkes befindet sich im Internet [15, s. Anlage 1].
