**Auswirkungen von Wasserwellen einer  
Wasserskiseilbahn auf verschiedene  
Elemente eines stehenden Gewässer**

Wellenbelastung auf Ufervegetation

Endbericht – 2015-10-27

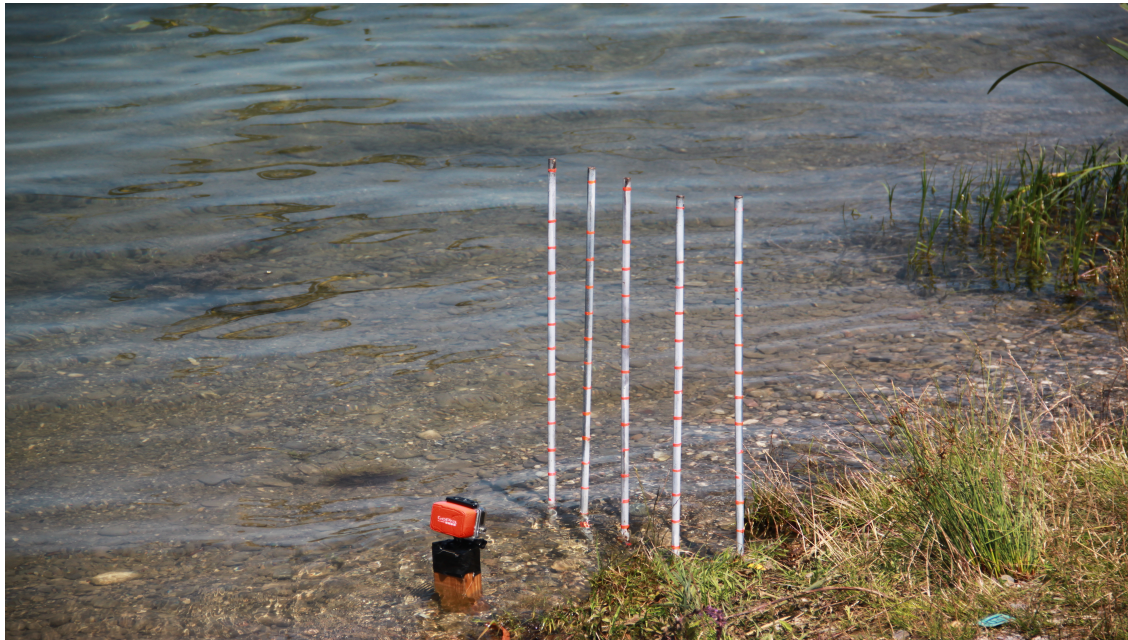
## Anhang 1

Es werden an drei verschiedenen Stellen Wellenhöhen am Ufer von Lift 1 gemessen. Die Uferböschung und die Entfernung vom Umlaufseil werden bestimmt. Die Messeinrichtung besteht aus fünf Stangen mit orangenen Markierungen. Im **Anhang 1** ist eine Bilddokumentation der Messeinrichtung zu finden. Im Abstand von einem halben Meter wird eine GoPRO Hero3 auf einem Holzkeil installiert. Die Wellensituation wird in einem 15-minütigen Intervall gefilmt und der Betrieb dokumentiert. An allen drei Messstellen wird annähernd gleichzeitig gemessen und die Parameter Windstärke, Windrichtung, Wasser- und Lufttemperatur zusätzlich notiert.
