Flurstücke 290 und 292/5  
nördlich der Düfferstraße in Aurich  
Untersuchung auf Altlasten

BÜRO FÜR BODEN- UND GRUNDWASSERSCHUTZ  
DR. CHRISTOPH ERPENBECK

| Projektnr.: | AD 2600 |
| Datum: | 22.06.2010 |

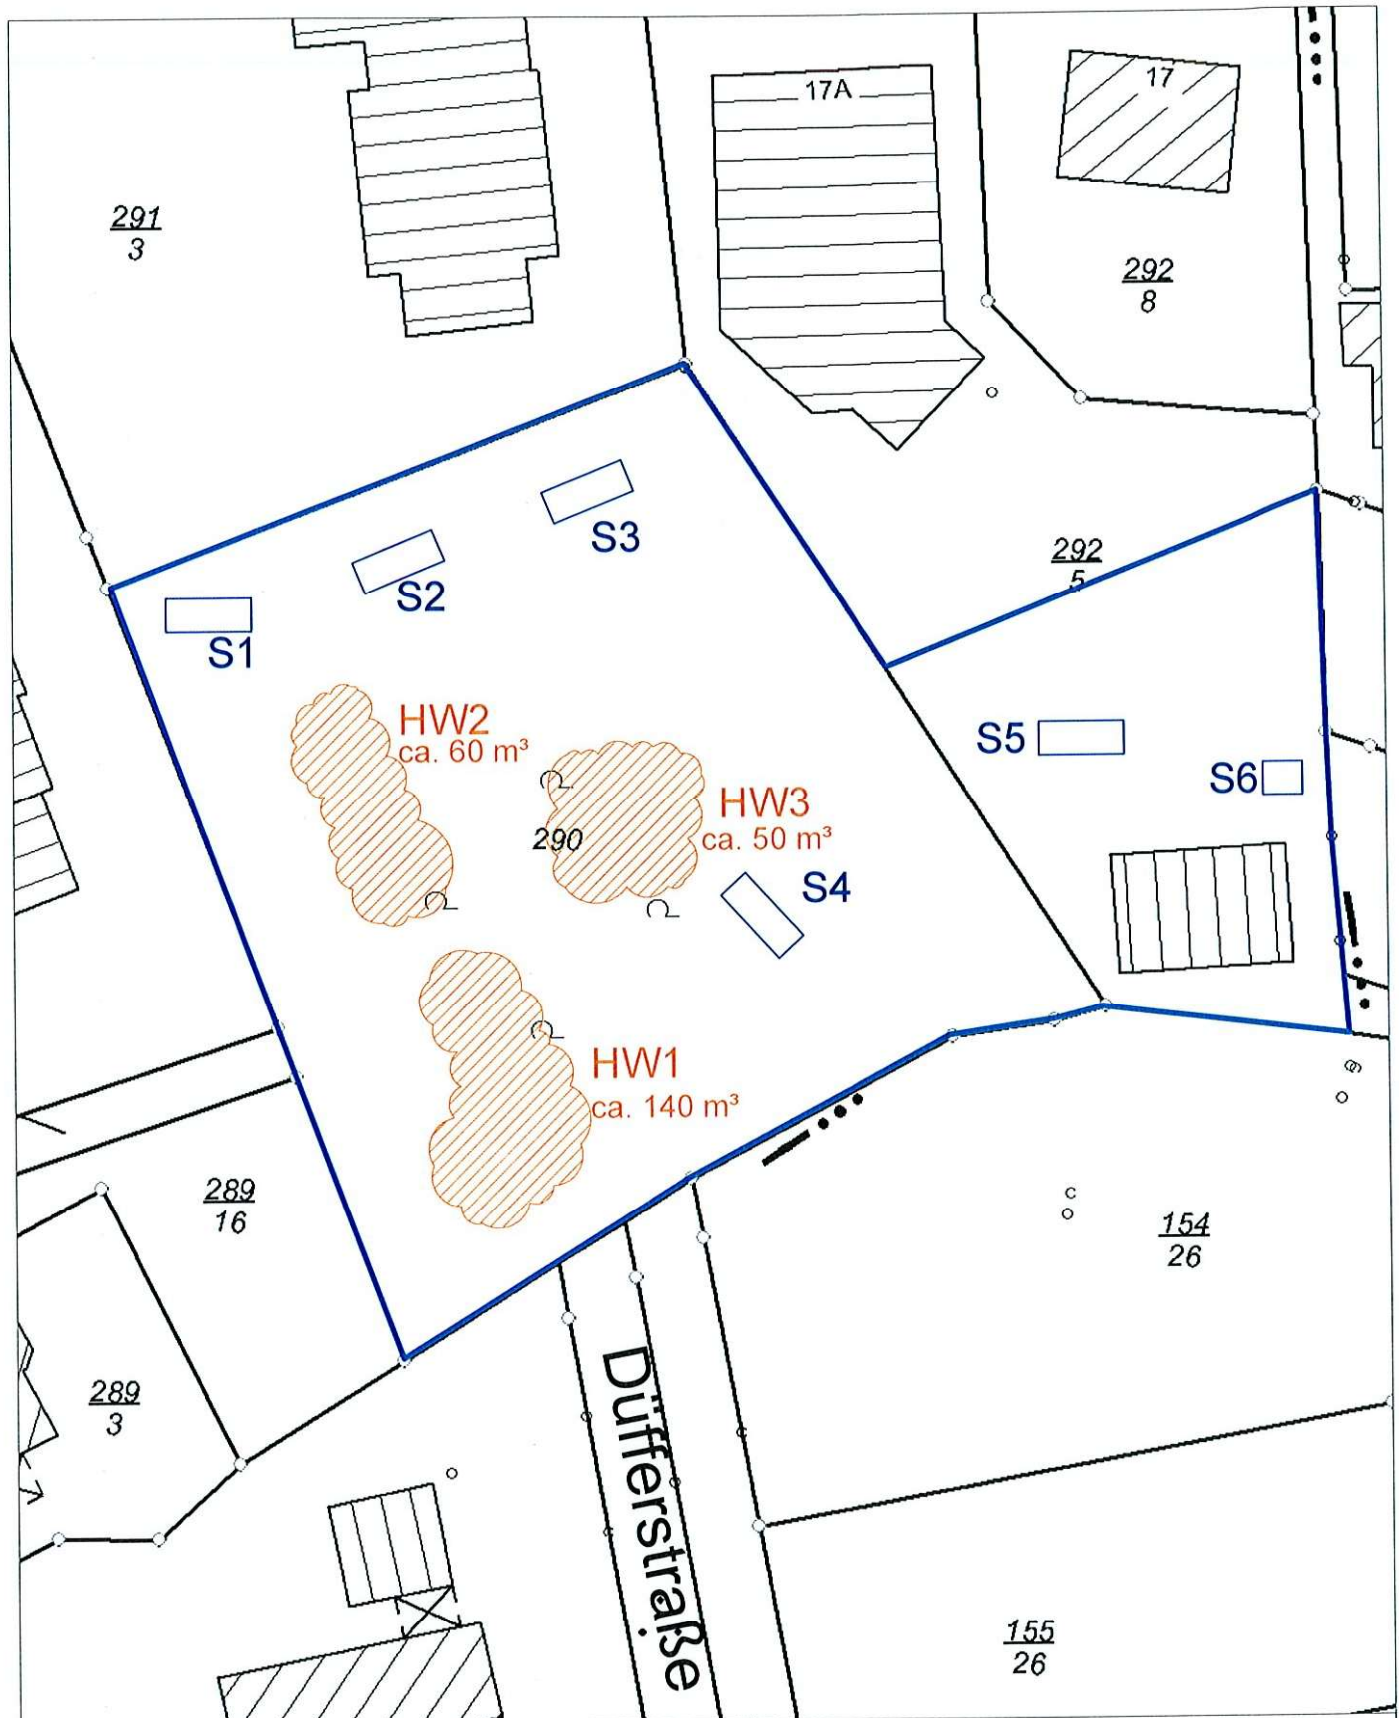
**Lageplan**  
**Schürfe und Haufwerke**

Die Lage der Schürfe und Haufwerke ist in Anlage 2 dargestellt.

Die Lage der angelegten Baggerschürfe ist im Lageplan der Anlage 2 dargestellt. In den Schürfen stellte sich der Aufbau des Untergrundes wie folgt dar:

Auf dem Flurstück 290 befinden sich 3 Haufwerke (Lageplan in Anlage 2) mit insgesamt ca. 250 m<sup>3</sup> Boden (überwiegend Oberbodenmaterial) durchsetzt mit Bauschutt und geringfügigen Anteilen an Baustellenabfällen.
